# Stelconplaat valt uit Kraan

## Korte omschrijving incident

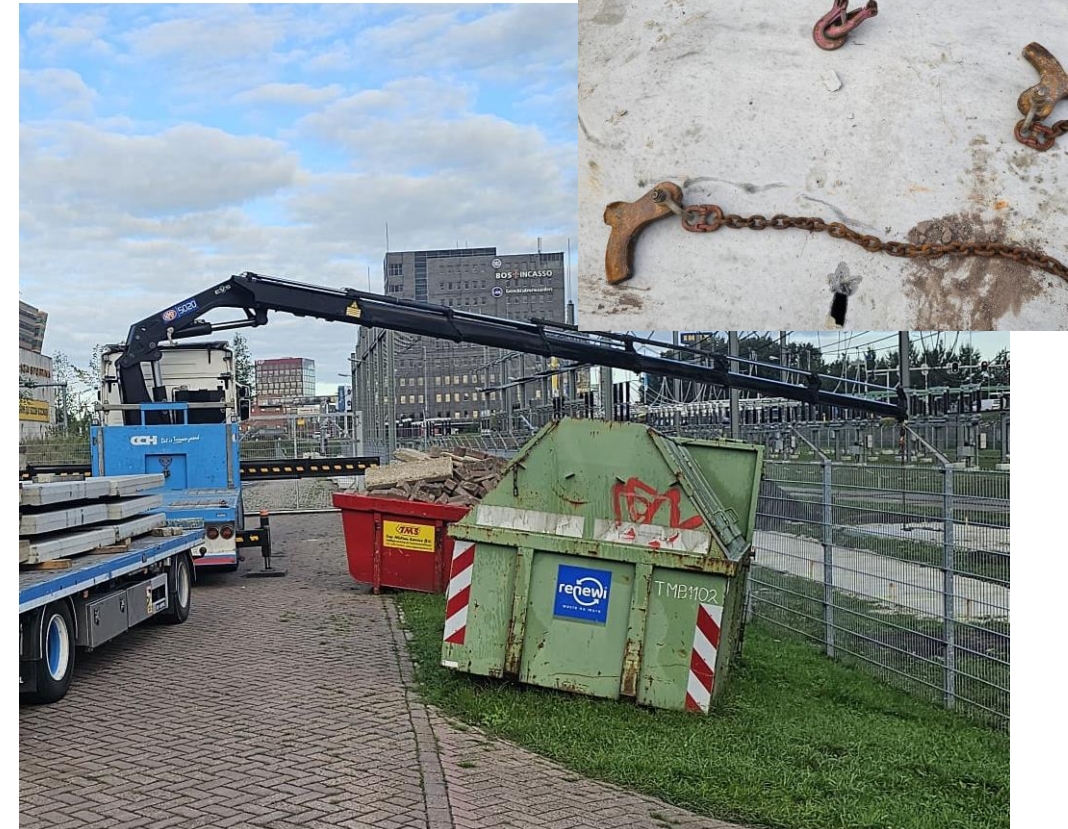
Plaatsen van stelconplaten met autolaadkraan gaat mis, vanaf 1 meter hoogte valt de stelconplaat uit de kraan, waarbij de uitvoerder bijna geraakt wordt door de wegslaande ketting met hijshaken.

- Het gebruik van ongekeurd en versleten materieel: een te lange ketting en een afgesleten hijshaak.
- Het afwijken van het hijsplan.
- Het ontbreken van controle/toezicht op het materieel en de werkwijze.

### Afbeeldingen: Opstelling autolaadkraan en gebruikte hijshaken

- Afwijken van hijsplannen mag alleen in overleg met alle partijen incl. Veiligheidskundige, zorg daarbij voor juiste schriftelijke onderbouwing.
- Strengere controle op aanwezige keuring van materiaal van leveranciers.
