bam Geleiderail op voet

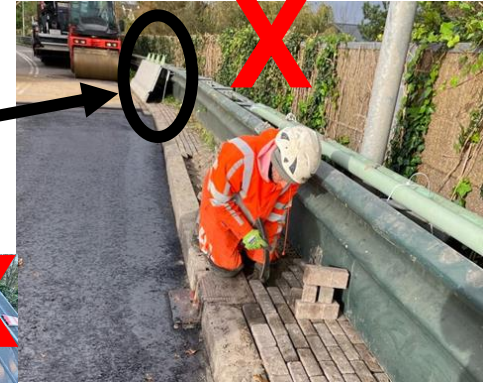
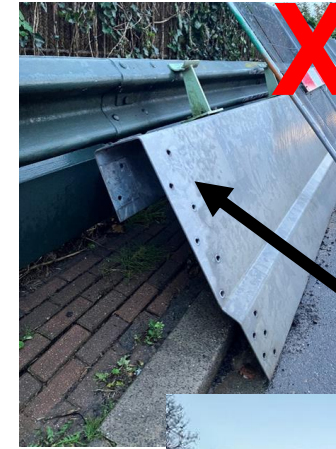
Voorbeeld van een stalen geleider op de stoeprand in onveilige rechtopstaande positie.

- De stalen geleider van de stoeprand is gevallen door de trillingen die veroorzaakt werden door de in de omgeving aanwezige wals.
- De stalen geleider onveilig was geplaatst (te rechtop tegen een geleiderail en op een stoeprand) in de buurt van werkzaamheden met een trilwals.
- De stalen geleider tijdelijk op de stoep was geplaatst vanwege andere werkzaamheden aan de brug.

1. Zorg dat de (tijdelijke) opslag van materialen in de buurt van werk waarbij (veel) trillingen vrijkomen veilig is, materiaal moet niet kunnen omvallen of wegglijden.
2. Zorg dat de medewerkers in de omgeving van werkzaamheden waarbij veel trillingen vrijkomen zich bewust zijn van het risico van trillingen.
3. Voeg het risico, het gevaar en de maatregelen van vallende/bewegende materialen bij trillingen toe aan de RIE/BoW-TIE.
4. Schakel direct medische hulp in na een ongeval. Het brengt risico's met zich mee als iemand met een gebroken voet (of ander letsel) eerst naar huis rijdt alvorens medische hulp in te schakelen.

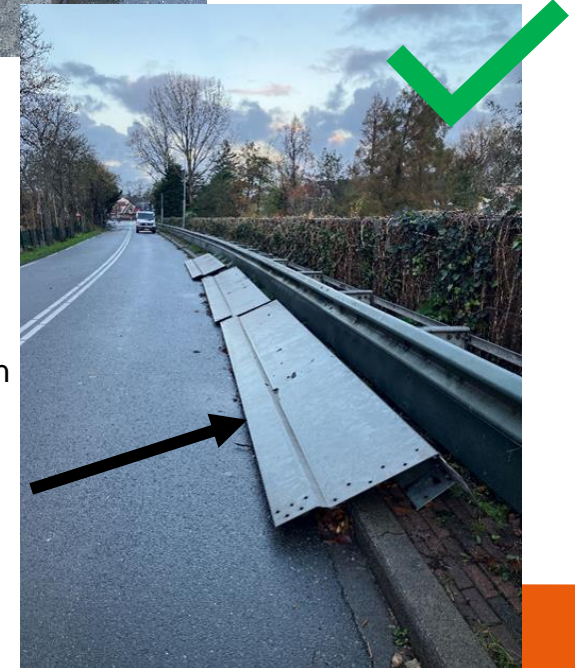
Voorbeeld van een stalen geleider in een rechtopstaande onveilige positie (niet op de stoeprand).
