bam Val van rolsteiger

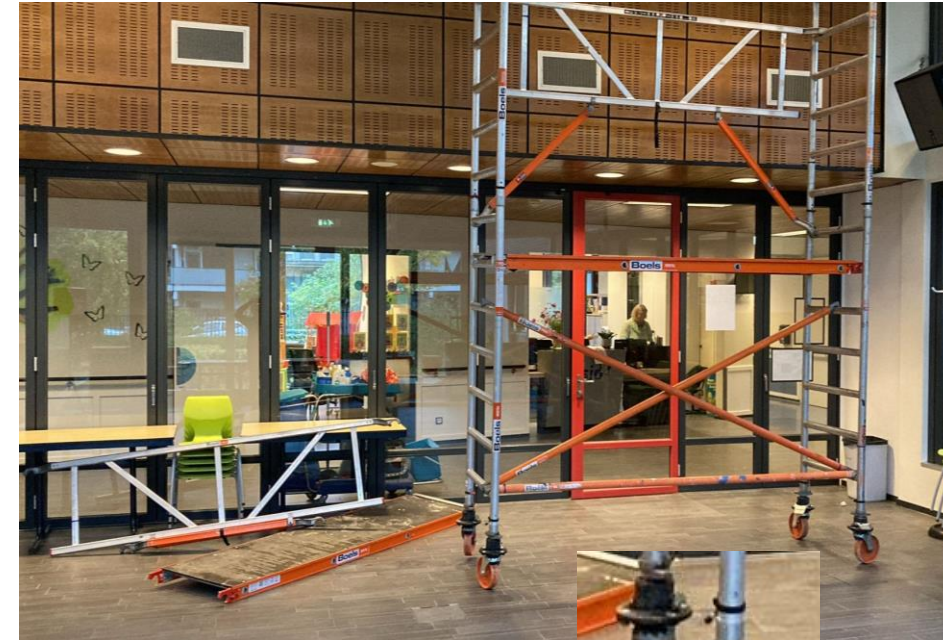
Twee werknemers waren een rolsteiger aan het monteren. Eén werknemer wilde nog een plank/platform toevoegen toen de steiger plotseling omviel. De werknemer sprong van een hoogte van ongeveer 2 meter net voordat de rolsteiger de grond raakte. Daarbij viel de steiger op de werknemer. De werknemer liep blauwe plakken en een gekneusde voet op.

- De rolsteiger moest anders dan normaal met meer kracht worden opgebouwd.
- Aan de zijkanten waren geen stabilisatoren bevestigd als extra versterking.
- Na het ongeval begon één wiel van de rolsteiger te zweven. De rolsteiger werd als defect gemeld bij de leverancier met als reden 'ongeval'.

- Beide werknemers hadden geen opleiding in het monteren van rolsteigers. Ze hebben wel ervaring met het opbouwen en gebruiken van rolsteigers. De medewerkers leren elkaar hoe ze rolsteigers moeten monteren door dit samen te doen en de medewerker met ervaring te laten uitleggen/demonstreren.

- Laat monteurs die met rolsteigers werken een basiscursus volgen over het goed opbouwen, beoordelen/controleren en veilig gebruiken volgens de norm.
- Bepaal voor het opbouwen van de steiger eerst de exacte opstelplaats en zet de stabilisatoren aan de zijkanten vast (sinds 2022 wettelijk verplicht) zodat er extra versterking/verankering is tijdens het opbouwen van de steiger.
- Beperk het werken met rolsteigers zoveel mogelijk, kies voor alternatieven.
- Informeer bij de leverancier of er een inspectierapport is van deze rolsteiger en controleer of er technische gebreken aan de rolsteiger zijn geconstateerd die gerelateerd kunnen zijn aan de oorzaak van het ongeval.
